ПАСПОРТ
доступности для инвалидов объекта
и предоставляемых на нем услуг в сфере образования

1.1. Наименование (вид) объекта: общежитие № 5.

1.2. Адрес объекта: г. Тамбов, ул. Рылеева, 52.

АКТ ОБСЛЕДОВАНИЯ
объекта социальной инфраструктуры
к паспорту доступности ОСИ

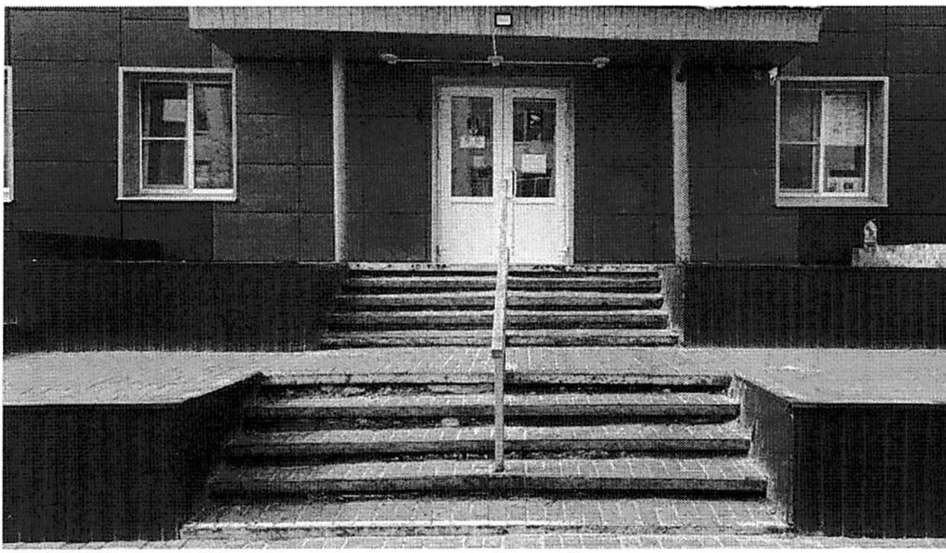
фото 3

ОСИ)			обследования ОСИ
Вход (входы) в здание	ВНД	нет	3, 4	Текущий ремонт

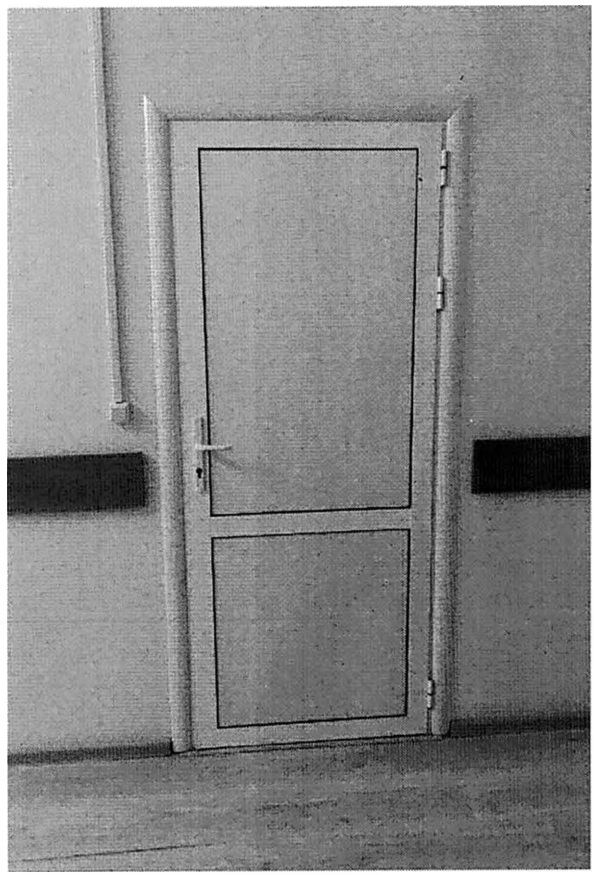
фото 7

Наименование структурно-функциональной зоны	Состояние доступности* (к пункту 3.4 Акта обследования ОСИ)	Приложение		Рекомендации по адаптации (вид работы) ** к пункту 4.1 Акта обследования ОСИ
		№ на плане	№ фото	
Движение внутри здания	ВНД	1,44	5-7	ИР с ТСР (мобильный пандус на лестницу на запасной выход)
