## ПАСПОРТ

доступности для инвалидов объекта  
и предоставляемых на нем услуг в сфере образования

1.1. Наименование (вид) объекта: общежитие № 5.

1.2. Адрес объекта: г. Тамбов, ул. Рылеева, 52.

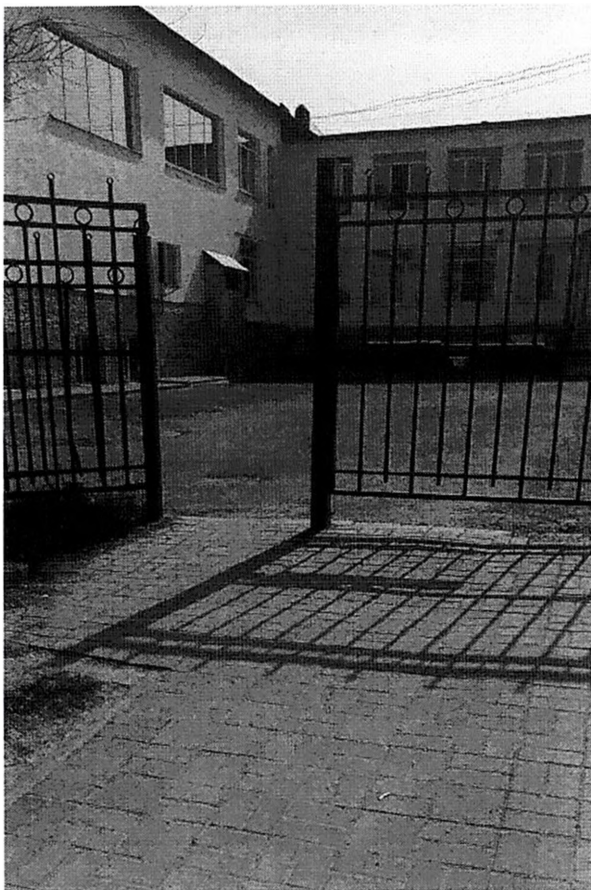
фото 1

№ п/п	Наименование функционально-планировочного элемента	Наличие элемента			Выявленные нарушения и замечания		Работы по адаптации объектов	
		есть/нет	№ на плане	№ фото	Содержание	Значимо для инвалида (категория)	Содержание	Виды работ
1.1	Вход (входы) на территорию	есть	нет		нет			
1.2	Путь (пути) движения на территории	есть			перепады высот на пути движения по территории; нет знаков навигации и «доступно для инвалида на коляске»	К,О,С,Г	устранить перепады высот на пути движения по территории; установить знаки навигации и «доступно для инвалида на коляске»	Текущий ремонт
1.3	Лестница (наружная)	нет						
1.4	Пандус (наружный)	нет						
1.5	Автостоянка и парковка	нет			нет парковочного места для инвалидов	К,О,С,Г	выделить парковочное место для инвалидов, оборудовать его дорожными знаками и дублирующей разметкой	Текущий ремонт
	ОБЩИЕ требования к зоне	Текущий ремонт

Наименование структурно-функциональной зоны	Состояние доступности (к пункту 3.4 Акта обследования ОСИ)	Приложение		Рекомендации по адаптации (вид работы) ** к пункту 4.1 Акта обследования ОСИ
		№ на плане	№ фото	
Территория, прилегающая к зоне	ВНД	нет	1,2	Текущий ремонт

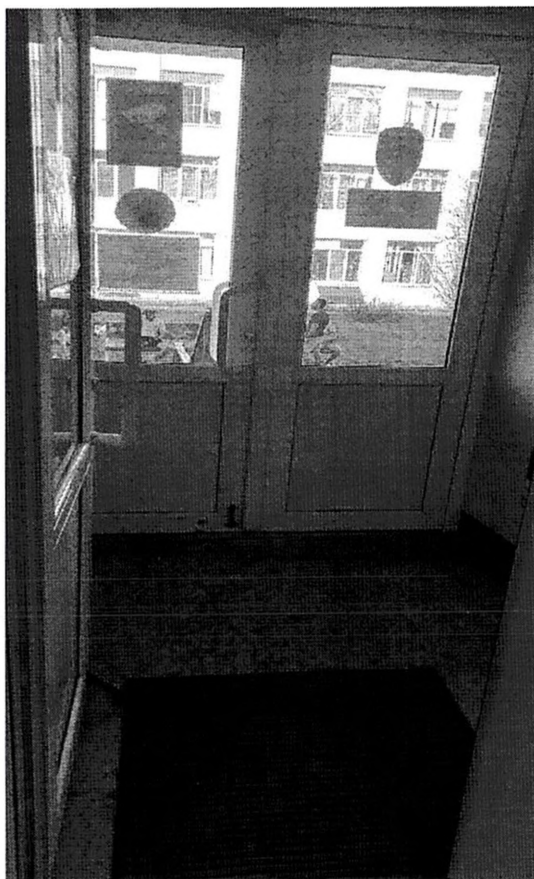
фото 3

№ п/п	Наименование функционально-планировочного элемента	Наличие элемента			Выявленные нарушения и замечания		Работы по адаптации объектов	
		есть/нет	№ на плане	№ фото	Содержание	Значимо для инвалида (категория)	Содержание	Виды работ
2.1	Лестница (наружная)	есть	нет	4	нет контрастной разметки на лестнице	К,О,С	нанести контрастную разметку на лестницу	Текущий ремонт
2.2	Пандус (наружный)	нет	нет	4	нет пандуса, навеса над пандусом, поручней, нет кнопки вызова персонала	К,О,С	установить пандус, навес над пандусом, поручни, установить кнопку вызова персонала	Текущий ремонт
2.3	Входная площадка (перед дверью)	есть	нет	4	нет			
2.4	Дверь (входная)	есть	нет	4	нет контрастной полосы на дверном проеме	С	дверной проем обозначить контрастной полосой	
2.5	Тамбур	есть		3	нет			
ОБЩИЕ требования к зоне					Текущий ремонт

ОСИ)			обследования ОСИ
Вход (входы) в здание	ВНД	нет	3, 4	Текущий ремонт

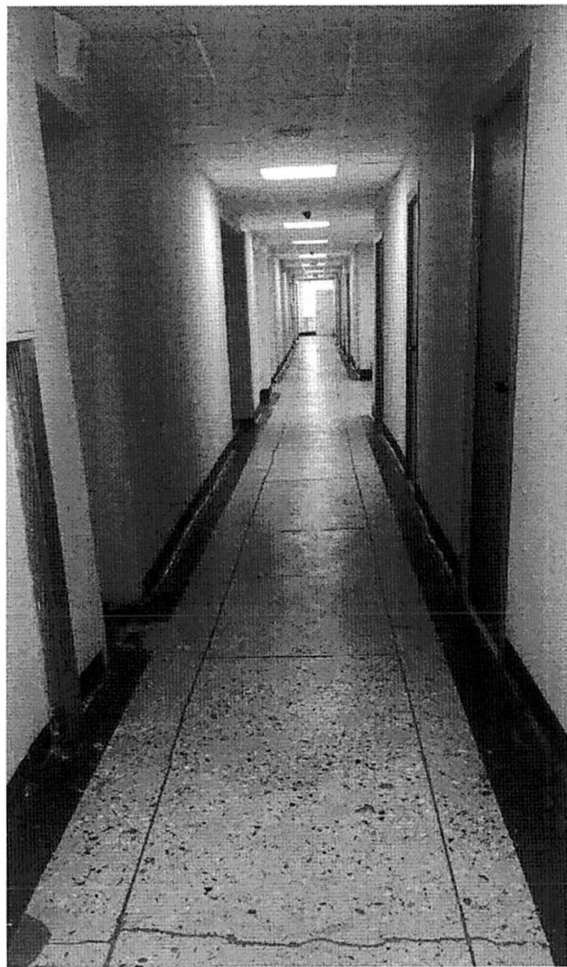
φωτο 5

№ п/п	Наименование функционально-планировочного элемента	Наличие элемента			Выявленные нарушения и замечания		Работы по адаптации объектов	
		есть/нет	№ на плане	№ фото	Содержание	Значимо для инвалида (категория)	Содержание	Виды работ
3.1	Коридор (вестибюль, зона ожидания, галерея, балкон)	есть	1	5	нет			
3.2	Лестница (внутри здания)	нет						
3.3	Пандус (внутри здания)	нет						
3.4	Лифт пассажирский (или подъемник)	нет						
3.5	Дверь	есть	нет	6	нет			
3.6	Пути эвакуации (в т.ч. зоны безопасности)	есть	44	7	нет пандуса, поручней на лестнице запасного выхода	К	по требованиям пожарной безопасности нельзя заужать пути эвакуации	ИР с ТСП (мобильный пандус)
ОБЩИЕ требования к зоне		Индивидуальное решение с ТСП

Наименование структурно-функциональной зоны	Состояние доступности* (к пункту 3.4 Акта обследования ОСИ)	Приложение		Рекомендации по адаптации (вид работы) ** к пункту 4.1 Акта обследования ОСИ
		№ на плане	№ фото	
Движение внутри здания	ВНД	1,44	5-7	ИР с ТСП (мобильный пандус на лестницу на запасной выход)
