## ПАСПОРТ

доступности для инвалидов объекта  
и предоставляемых на нем услуг в сфере образования

1.1. Наименование (вид) объекта: учебный корпус №1

1.2. Адрес объекта: г. Тамбов, ул. Советская/Коммунальная, 93/2

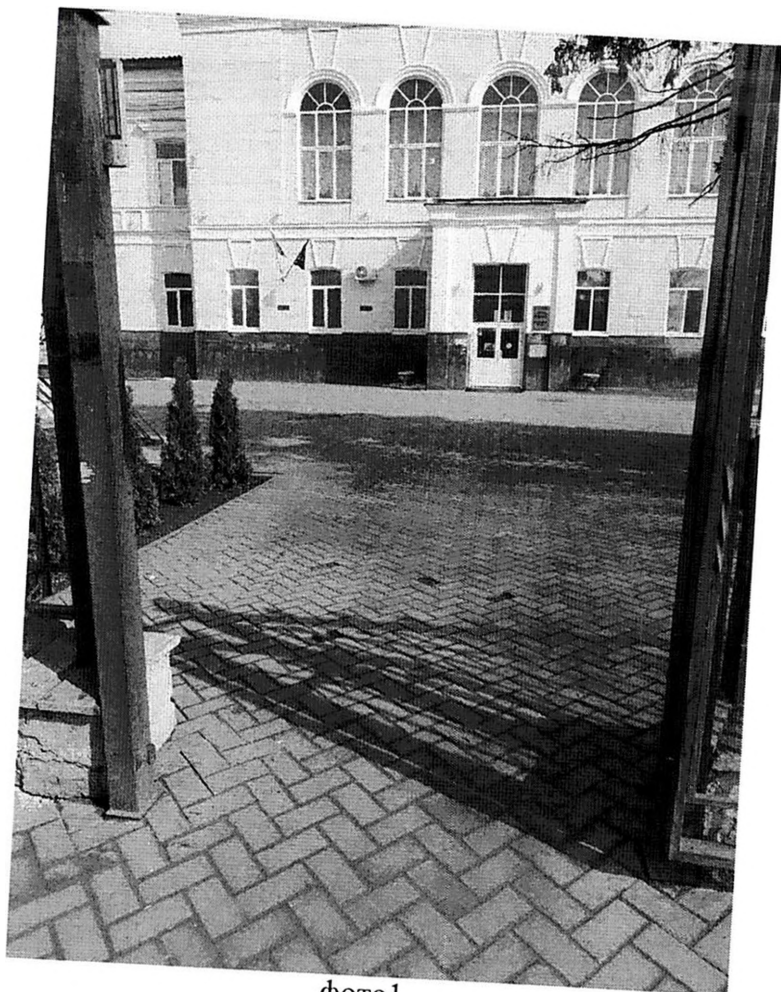
φωτο1

№ п/п	Наименование функционально-планировочного элемента	Наличие элемента			Выявленные нарушения и замечания		Работы по адаптации объектов	
		есть/нет	№ на плане	№ фото	Содержание	Значимо для инвалида (категория)	Содержание	Виды работ
1.1	Вход (входы) на территорию	есть	нет	1	на входе нет знака «доступно для МГН»	К,О,С,Г	установить знак «доступно для МГН»	Текущий ремонт
1.2	Путь (пути) движения на территории	есть	нет	1	нет тактильной разметки, знаков навигации	К,О,С,Г	установить тактильную разметку, знаки навигации	Текущий ремонт
1.3	Лестница (наружная)	нет	нет		нет			
1.4	Пандус (наружный)	нет	нет		нет			
1.5	Автостоянка и парковка	есть	нет	3	нет дублирующей разметки	К,О	нанести дублирующую разметку	Текущий ремонт
	ОБЩИЕ требования к зоне				Требуются мероприятия по адаптации зоны			Текущий ремонт

Наименование структурно-функциональной зоны	Состояние доступности (к пункту 3.4 Акта обследования ОСИ)	Приложение		Рекомендации по адаптации (вид работы) ** к пункту 4.1 Акта обследования ОСИ
		№ на плане	№ фото	
Территория, прилегающая к зоне	ДЧ-И (К,О,Г)	нет	1,2,3	Текущий ремонт

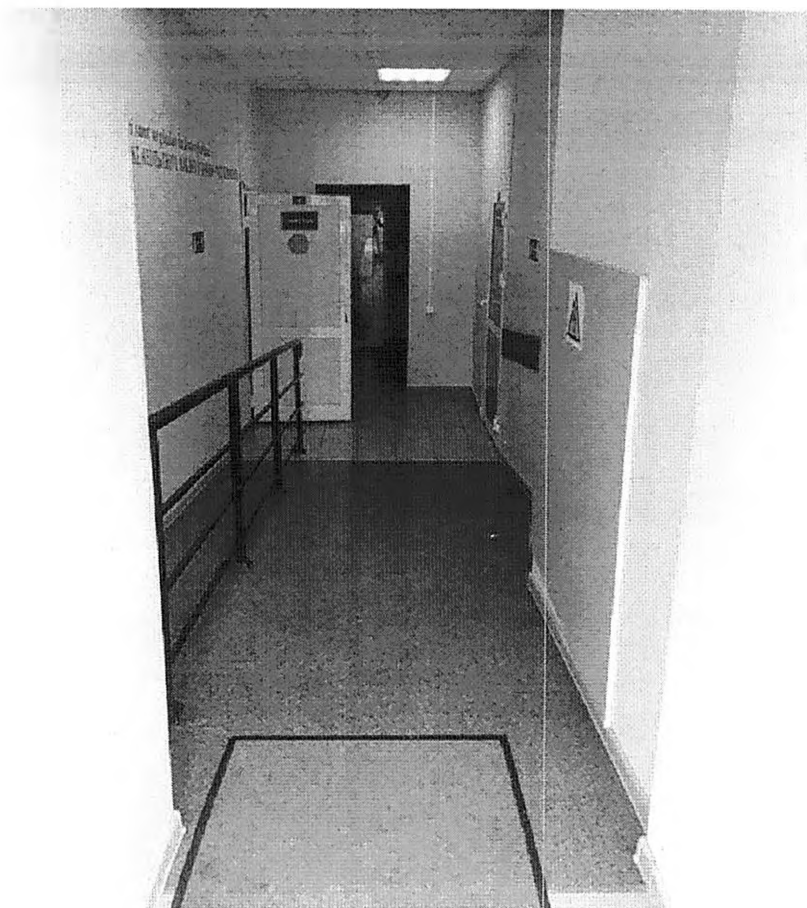
фото 4

№ п/п	Наименование функционально-планировочного элемента	Наличие элемента			Выявленные нарушения и замечания		Работы по адаптации объектов	
		есть/нет	№ на плане	№ фото	Содержание	Значимо для инвалида (категория)	Содержание	Виды работ
3.1	Коридор (вестибюль, зона ожидания, галерея, балкон)	есть	50,75, 75а	4,5,6	нет			
3.2	Лестница (внутри здания)	нет			нет			
3.3	Пандус (внутри здания)	есть	50	4	нет 2-го поручня	К,О,С	установить 2-й поручень	текущий ремонт
3.4	Лифт пассажирский (или подъемник)	нет			нет			
3.5	Дверь	есть		5	узкая дверь в аудиторию	К,О	расширить дверь в аудиторию	текущий ремонт
3.6	Пути эвакуации (в т.ч. зоны безопасности)	есть	76	7	обозначения запасного выхода не соответствуют требованиям	К,С,Г	наклеить на дверь круг и контрастную маркировку	
	ОБЩИЕ требования к зоне				Требуются мероприятия по адаптации зоны

Наименование структурно-функциональной зоны	Состояние доступности * (к пункту 3.4 Акта обследования ОСИ)	Приложение		Рекомендации по адаптации (вид работы) ** к пункту 4.1 Акта обследования ОСИ
		№ на плане	№ фото	
Движение внутри здания	ДЧ-И (О,С,Г)	50,75а, 75,76	4,5,6, 7	Текущий ремонт
